# QuickScan grondwater

Adastraat Almelo

## QuickScan grondwater

**datum** 5 februari 2026  
**referentie** 252472001\_AdB\_RAP\_0001\_v2

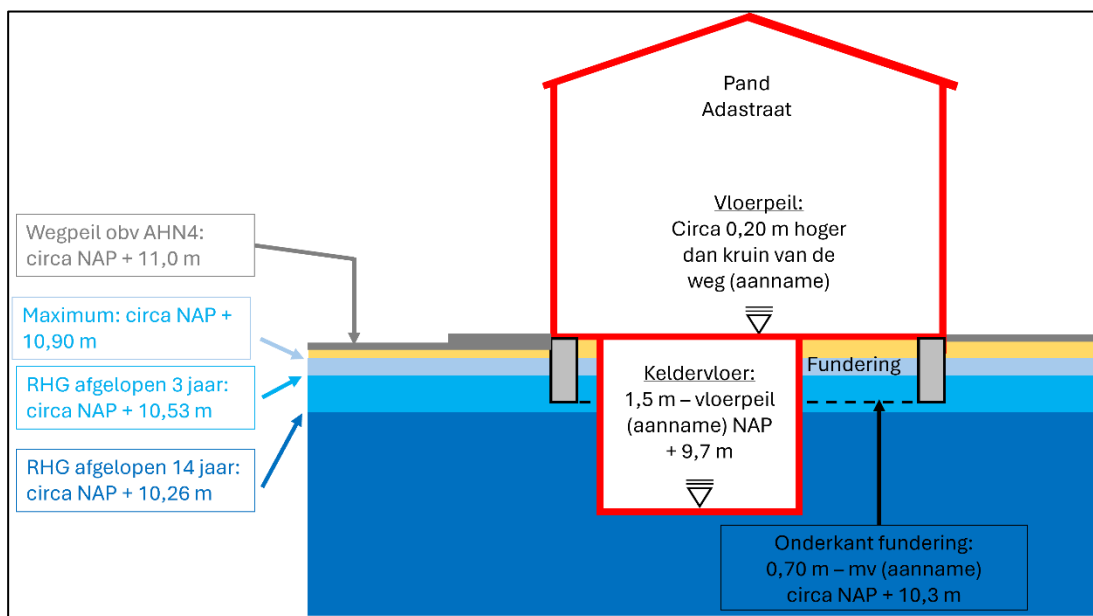
Figuur 1, Grondwatersituatie ten opzichte van funderingen Adastraat

Uit figuur 1 blijkt dat de representatief hoogste grondwaterstand (RHG)<sup>1</sup> meer dan een halve meter hoger is dan de keldervloer. In het geval dat de kelder niet volledig waterdicht is uitgevoerd kan grondwater voor wateroverlast in de kelder zorgen. Dit blijkt ook uit de meldingen van bewoners.

Verder reikt de RHG over de afgelopen 3 jaar tot boven het funderingsniveau. Dit betekent dat de funderingsvoet langere tijd in het grondwater staat en het grondwater via de gemetselde fundering kan optrekken. Op basis van het bouwjaar van de woningen is het aannemelijk dat de overgang tussen fundering en begane grondvloer niet volledig waterdicht is uitgevoerd. In dit geval kan het optrekkende vocht ook de leefruimte bereiken. Ook dit beeld wordt bevestigd door de overlastmeldingen.

We merken op dat figuur 1 een schematisatie betreft op basis van aannames en modelresultaten. De werkelijke grondwatersituatie kan dus anders zijn. Ook zal de situatie per woning verschillen, omdat de bebouwingskenmerken anders zijn. Op basis van de grondwaterstatistieken, de bebouwingskenmerken en de meldingen van bewoners verwachten we echter dat het aannemelijk is dat de wateroverlast in de Adastraat voor een groot deel valt toe te schrijven aan de hoge grondwaterstanden.

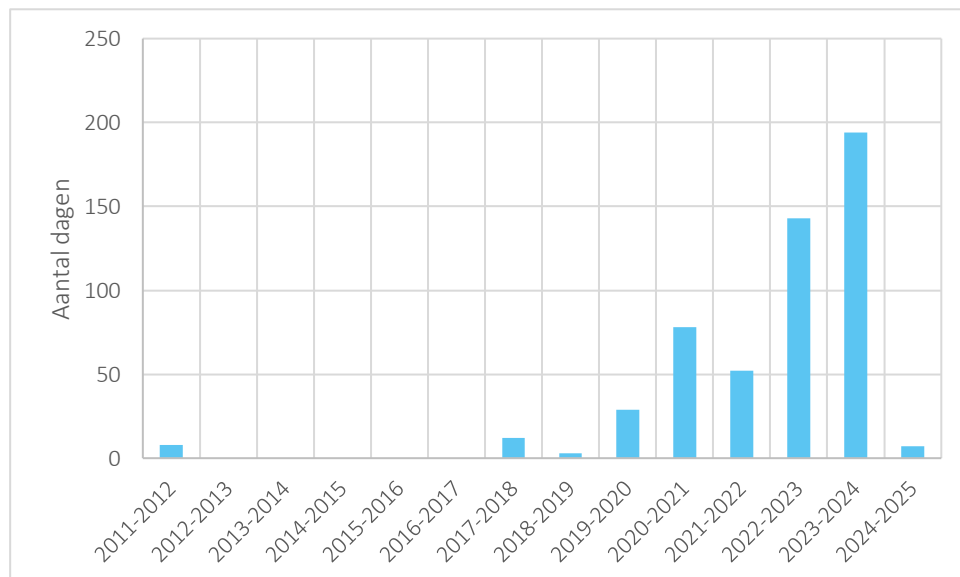
Figuur 4: Aantal dagen met grondwaterstand boven RHG

Het aantal dagen in een jaar dat de RHG-situatie (statistiek 2011 t/m 2025) is overschreden aan de Westerstraat is weergegeven in figuur 4. Hierin is te zien dat in de jaren 2020 t/m 2024 het vaakst hoge grondwaterstanden zijn gemeten. In het jaar 2023-2024 stond het grondwater 194 dagen lang hoger dan de RHG. En ook in 2022-2023 was de grondwaterstand gedurende meer dan een derde van het jaar hoger dan de RHG.

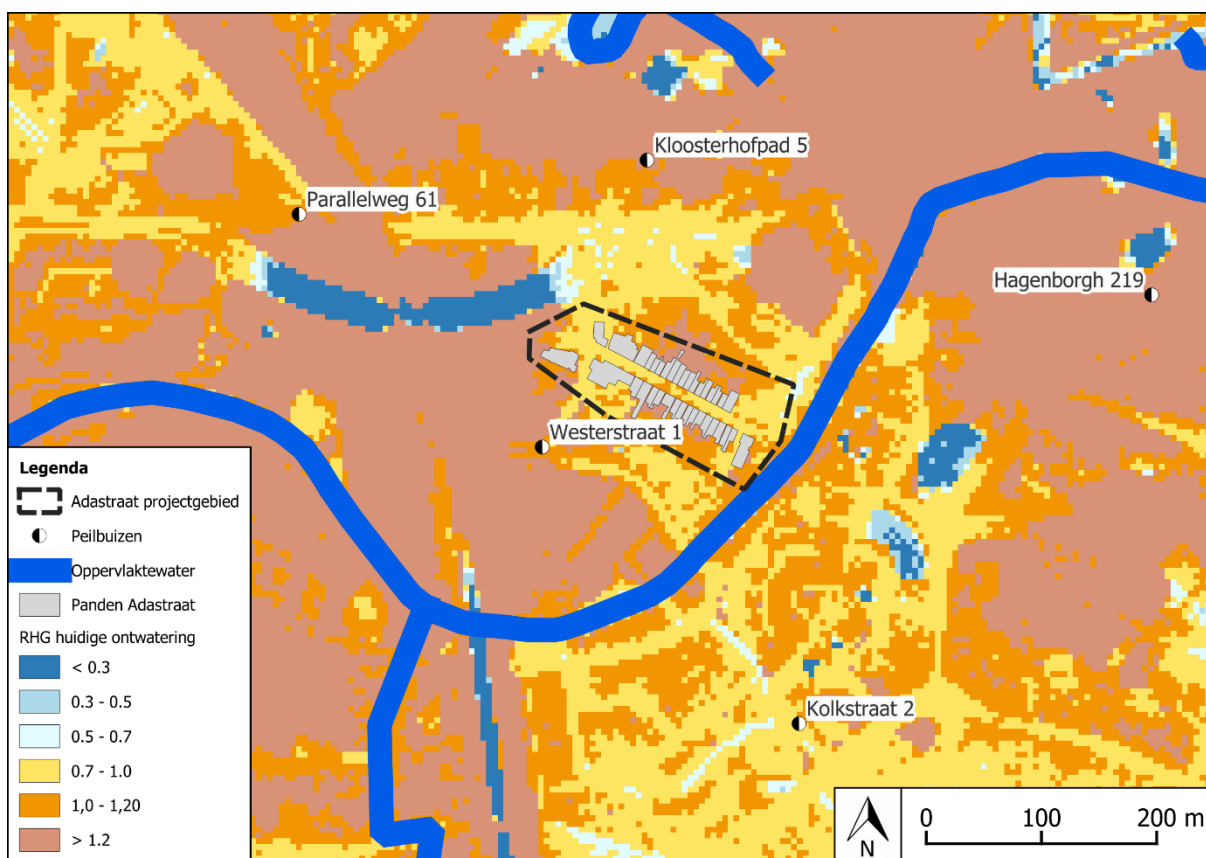
Figuur 5, Ontwateringsdiepte volgens model bij RHG-situatie

Grondwaterstanden kunnen in bebouwd gebied lokaal sterk verschillen. In 2020 is er een grondwatermodel gemaakt van de gemeente Almelo [5]. Dit model laat de ruimtelijke variatie in grondwatervniveau zien over de gemeente. Het model geeft aan dat op de locatie van de peilbuis in de Westerstraat de RHG-waarde gelijk zou moeten zijn aan NAP + 10,03 m. Het model is betrouwbaar, omdat het een afwijking van 0,03 m heeft met de RHG-statistiek van de peilbuismetingen over de afgelopen 14 jaar (zie tabel 1). In het model is te zien dat in een RHG-situatie de ontwatering op de locatie van de peilbuis aan de Westerstraat 1,04 m is. Het model geeft in de Adastraat een ontwatering op openbaar gebied tussen de 0,77 m en 1,15 m ter hoogte van de oude panden, zie figuur 5.

In de grondwatermetingen van de peilbuis in de Westerstraat is te zien dat de RHG over de afgelopen 3 jaar 0,27 m hoger is dan de afgelopen 14 jaar. Dit betekent dat de ontwatering 0,27 m lager zou zijn in een RHG-situatie. We nemen aan dat de situatie in de Adastraat hetzelfde is, waardoor ook hier de ontwatering 0,27 m lager zou zijn in een RHG-situatie. We komen uit op de waarden voor ontwatering zoals aangegeven in tabel 2.

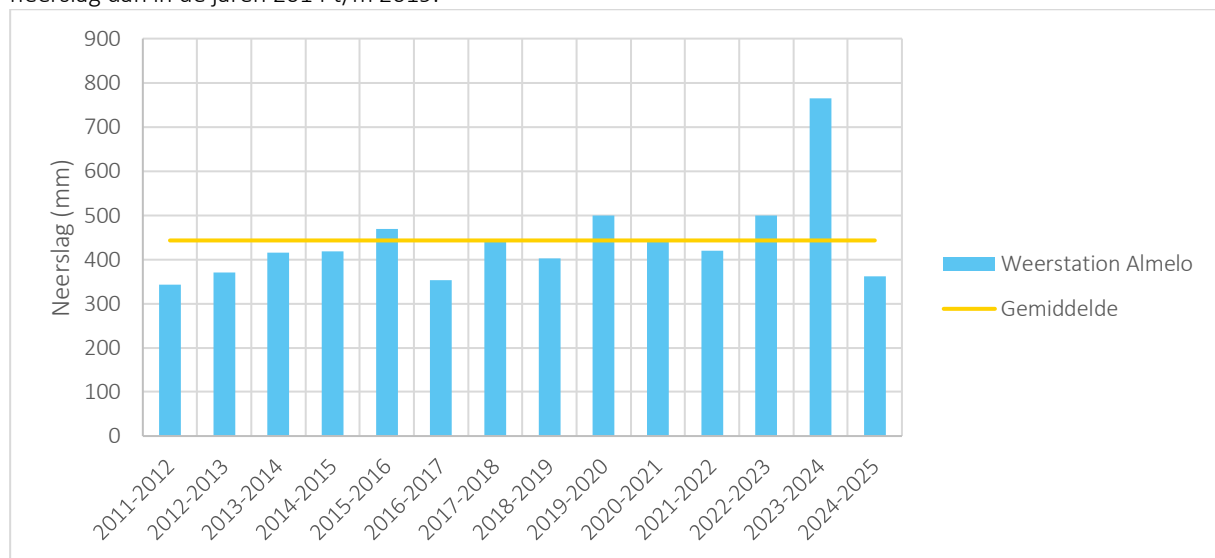
Figuur 6: Neerslag in winterhalfjaar (oktober t/m maart)

Dat de grondwaterstanden in het hydrologisch jaar 2023-2024 erg hoog waren is te verklaren door de grote hoeveelheid neerslag in de wintermaanden (okt-mrt) van dat jaar. De neerslag van het KNMI-weerstation in Almelo is weergegeven in figuur 6 [6]. De hoge grondwaterstanden in de jaren 2019 t/m 2023 zijn niet direct te verklaren door de neerslagsom in het winterhalfjaar. In deze winterhalfjaren viel er niet significant meer neerslag dan in de jaren 2014 t/m 2019.

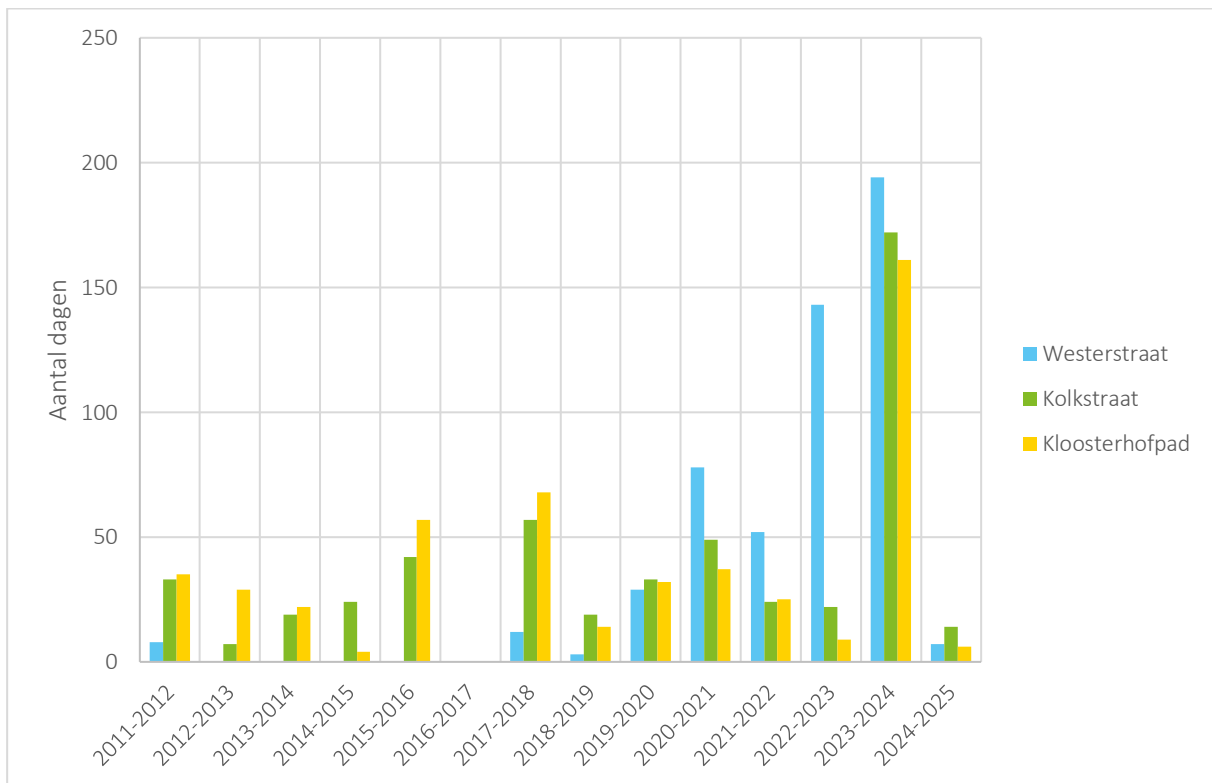
Figuur 7: Aantal dagen met grondwaterstand boven RHG, peilbuizen in de omgeving

De grondwaterstatistieken van deze peilbuizen geven ook weer dat de laatste drie jaren natter waren dan de jaren daarvoor. De verschillen in deze peilbuizen zijn echter minder groot. Ook voor deze peilbuizen is gekeken naar hoeveel dagen in een jaar de RHG-situatie wordt overschreden, zie figuur 7. In blauw is de Westerstraat op dezelfde manier als in figuur 4 aangegeven.

Het valt op dat 2023-2024 ook bij de andere peilbuizen erg nat is, wat valt te verklaren door de grote hoeveelheid neerslag in het winterhalfjaar. Verder valt op dat de metingen in de Westerstraat de RHG-waarde veelvuldig overschrijven in de jaren 2020 t/m 2023, terwijl dit bij de andere peilbuizen niet gebeurt. Mogelijk is er een andere invloed dan de neerslag die heeft gezorgd voor een toename in grondwaterstand in de periode 2020 t/m 2023 in de Westerstraat.

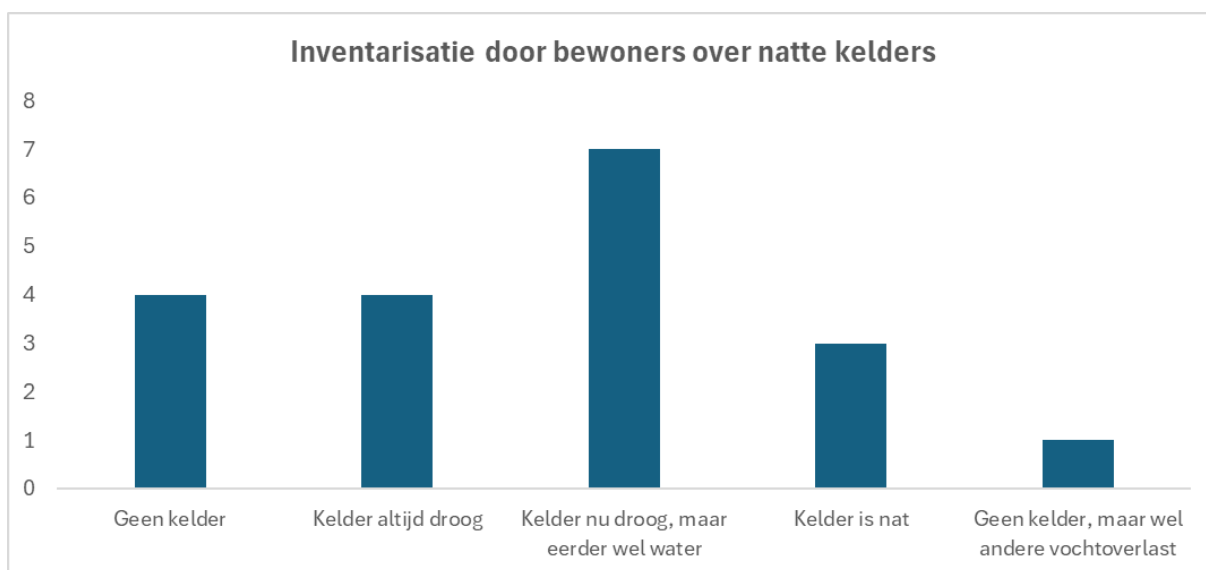
Figuur 9, Resultaat van een peiling onder bewoners door bewoners over natte kelders in de Adastraat

- Bewoners ervaren de laatste jaren grondwateroverlast en vermoeden dat de grondwaterstand is gestegen
- Eén van de bewoners woont al 42 jaar in de Adastraat en heeft 40 jaar lang een droge kelder gehad, maar sinds 2 jaar heeft de bewoner last van een natte kelder. Ook andere bewoners hebben natte kelders.
- Bij meerdere bewoners groeien planten uit de vloer
- Bij meerdere bewoners valt het stucwerk van de muur
- Zelf ventileren of water wegpompen werkt onvoldoende om de wateroverlast tegen te gaan
- De riolering is van gresbuizen waar gaten invallen waardoor zand uit de ondergrond wegspoelt en gaten ontstaan in de stoep en de weg.
- Huizen verzakken door het wegspoelende water
- Bewoners hebben in oktober 2024 zelf een inventarisatie gemaakt van de vochtoverlast in kelders. Het resultaat van de inventarisatie is in figuur 9 weergegeven.

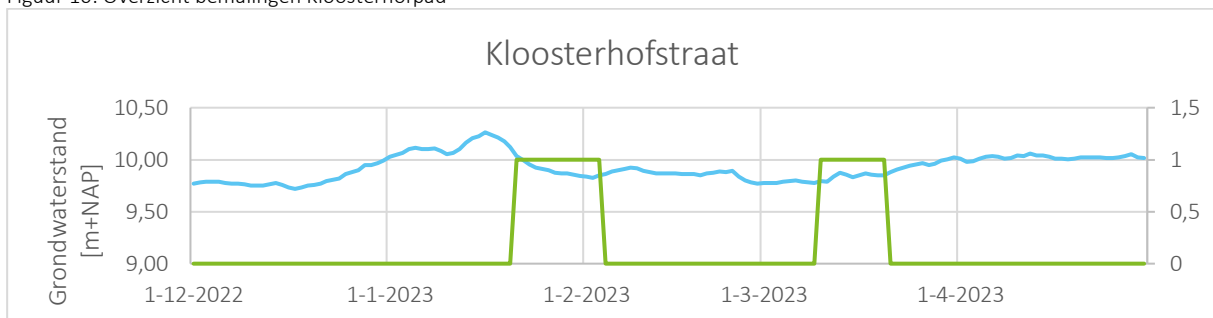
Figuur 11: Grondwaterstanden tijdens bemaling Wierdensestraat stadsentree (blauw: grondwaterstand, groen periode met bemaling)

Rondom de peilbuis aan het Kloosterhofpad zijn verschillende bemalingen geweest tijdens reconstructies [13]. De locaties en tijden zijn te zien in figuur 10. Deze bemalingen hebben geen significant effect gehad op de grondwatersituatie bij de peilbuis, zie figuur 11.
